# Les pathologies structurelles de l'église :

# Projet de consolidation de l'église

# Les pathologies de l'église liées aux remontées capillaires :

# Les pathologies matériaulogiques et dégradation des éléments sculptés

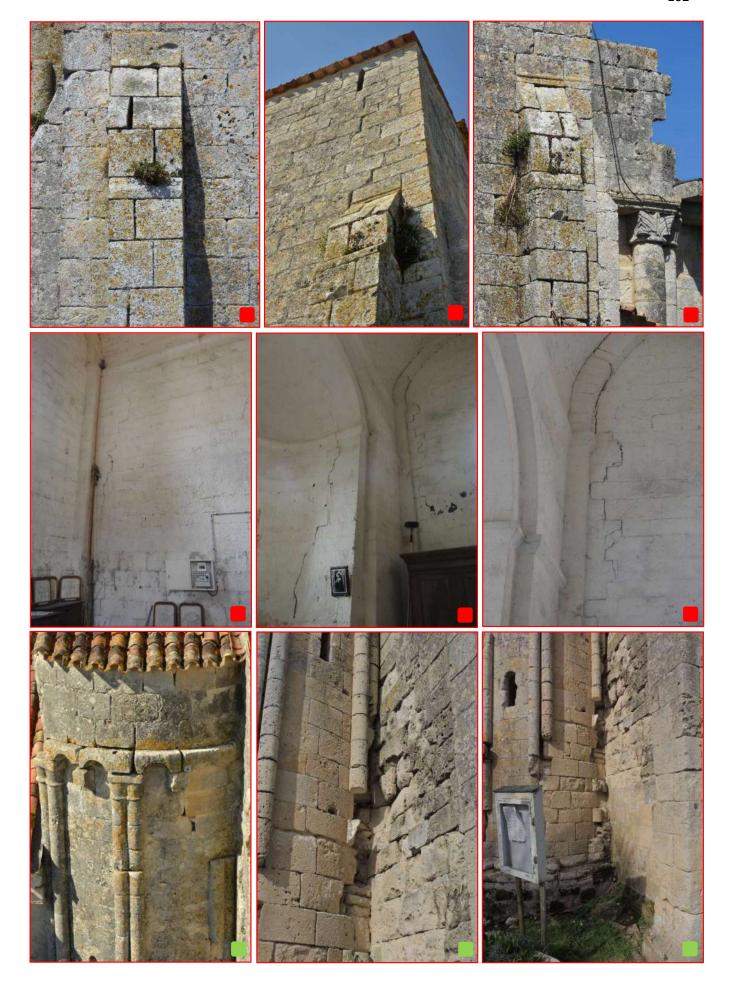
Fissures et coups de sabre du choeur

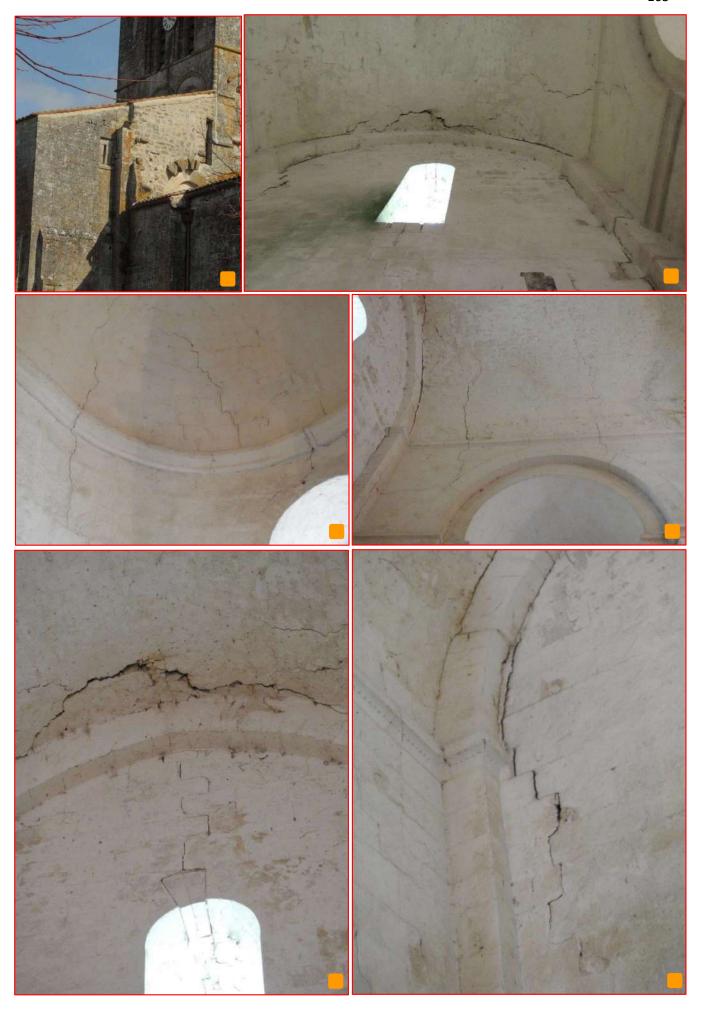
Fissures de la coupole de la croisée et du clocher

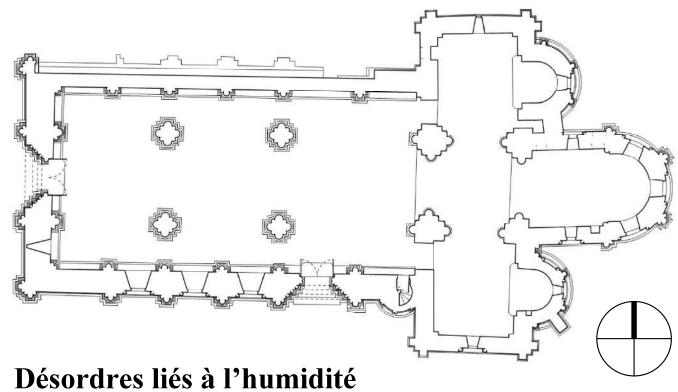
Imprégnations capillaires dues à un contexte hydrique fort

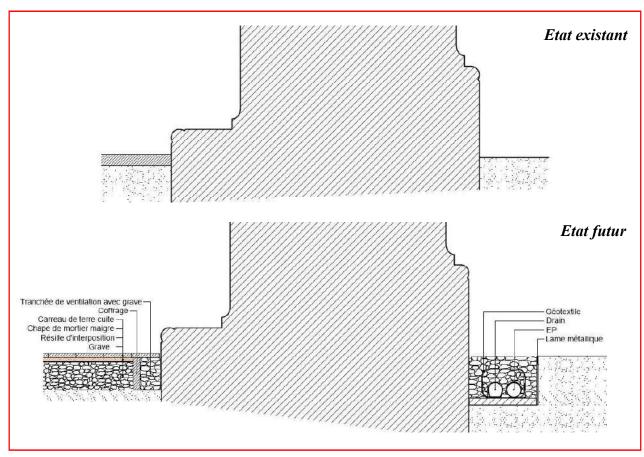
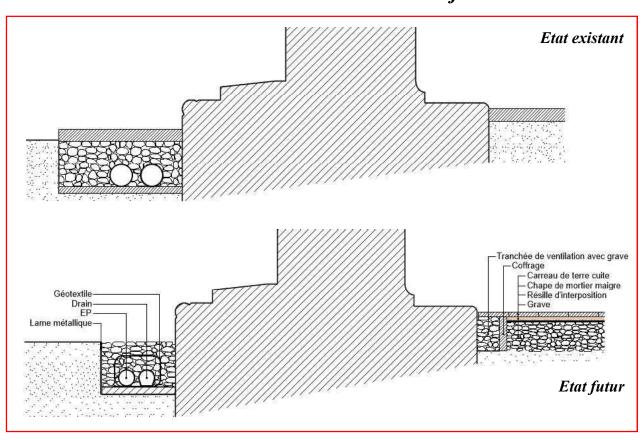
Gouttereau Sud Détails sur les assainissements projetés Gouttereau Nord déjà doté d'un drain
