**église saint Germain Cl.MH**

# Varaize

**étude préalable à la restauration de**

**Niguès Architecte du Patrimoine**

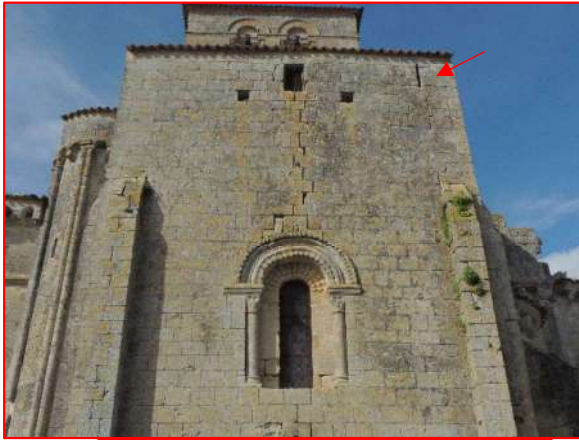
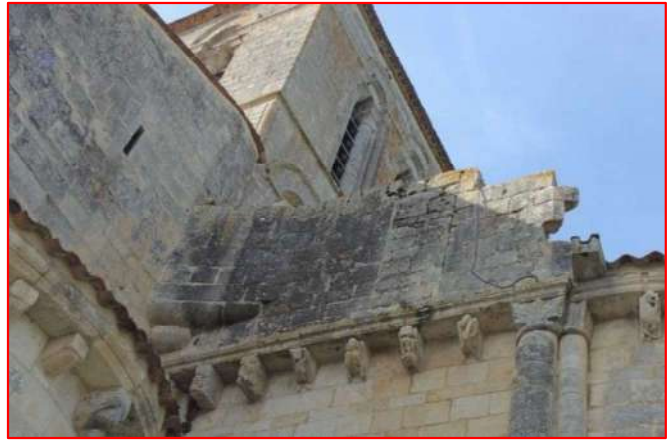
*La chambre haute du transept sud, muni d'une meurtrière et les vestiges des fortifications qui surmontaient l'abside, côté sud.*

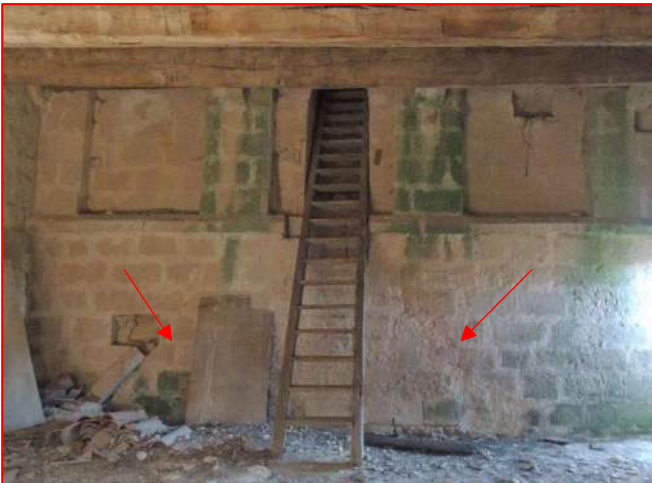
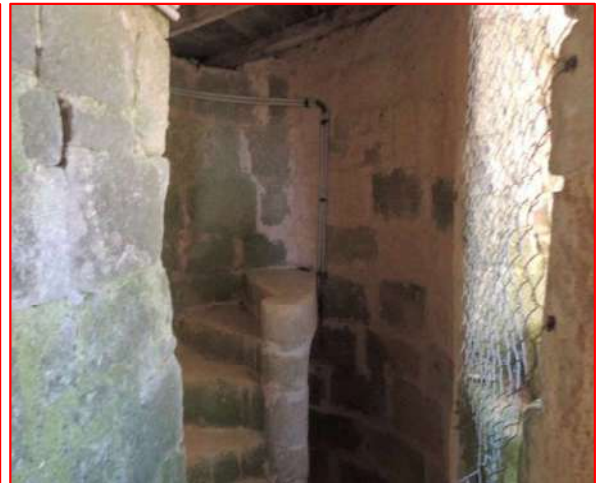
*Vestiges des arrachements de solins en bâtière des anciennes toitures du transept, mur nord du transept sud avec au-dessus l'accès à la salle des cloches aménagé au XVIIIe siècle.*

*L'escalier à vis situé à l'angle nord-ouest du transept sud s'arrête brusquement. Il permettait autrefois (avant la restauration du XVIIIe, qui a abaissé le sommet des murs de la nef et démonté les voûtes de la nef) l'accès primitif au clocher par les combles de la nef, via une porte aménagée dans le mur Ouest du transept nord. Cette porte est murée au XVIIIe siècle.*

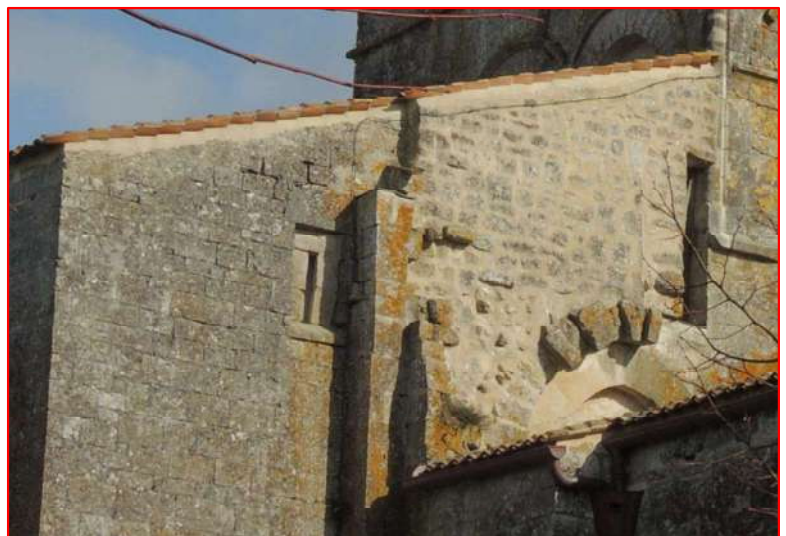
*Les combles de la nef ont ainsi pu comme les combles des bras du transept et de l'abside servir de chambre de défense avant le XVIIIe siècle.*

*Mur ouest de la chambre haute surmontant le bras nord du transept. La porte partiellement murée permettait l'accès depuis les combles de la nef à la salle haute du bras nord. À noter : la présence d'une archère et des vestiges d'arrachement des voûtes en berceau du bas-côté et du mur haut de la nef.*

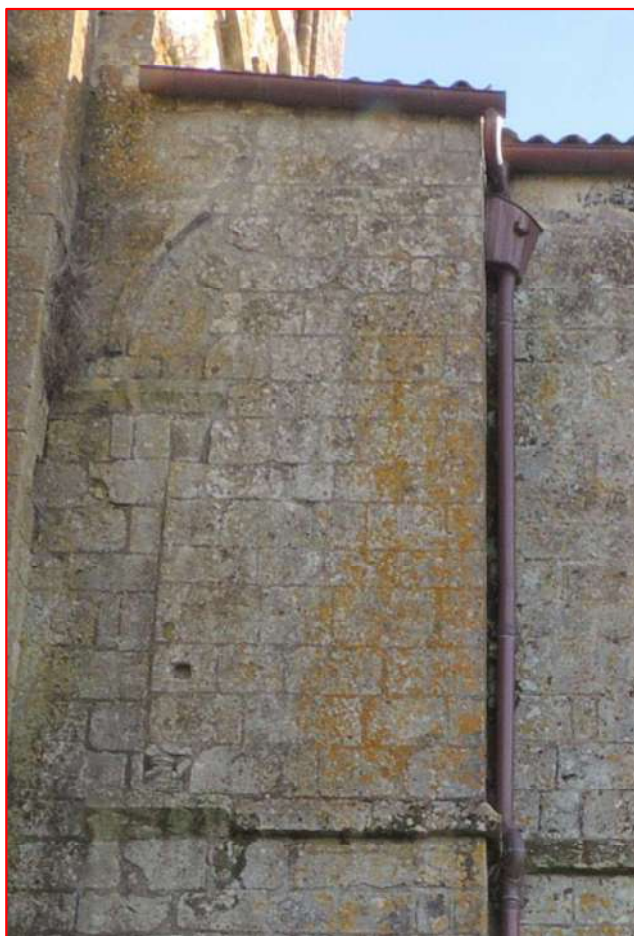
*Vestige d'une baie romane murée dernière travée Est du mur Nord de la nef. À cet emplacement, le mur nord de la nef a gardé son épaisseur primitive.*

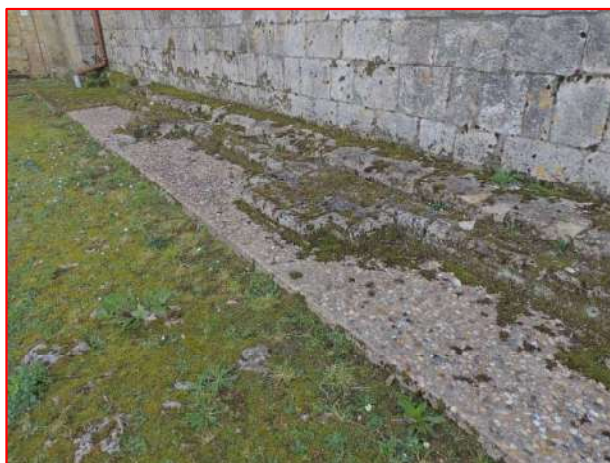
*La base primitive plus large du mur nord de la nef mise à jour en 1968.*

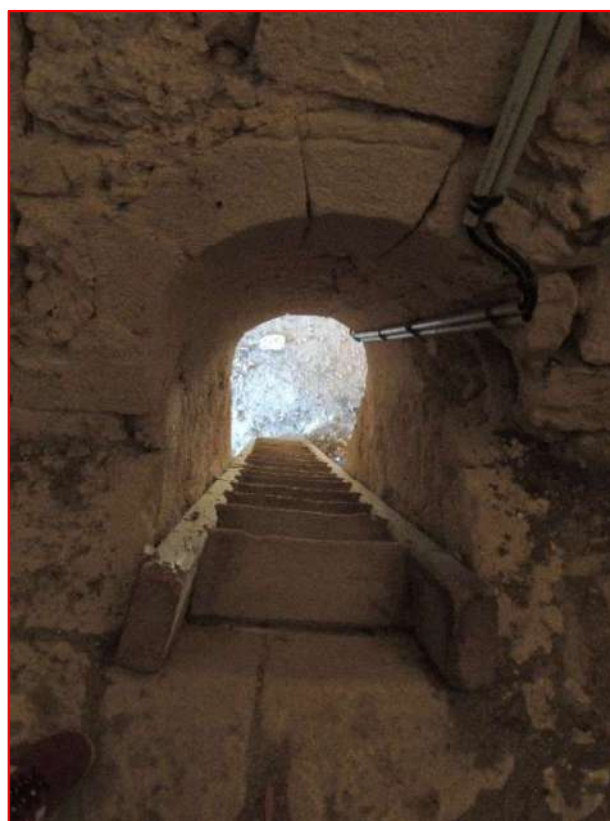
*Aménagement d'un nouvel accès à la salle des cloches par le bras du transept sud au XVIII<sup>e</sup>.*

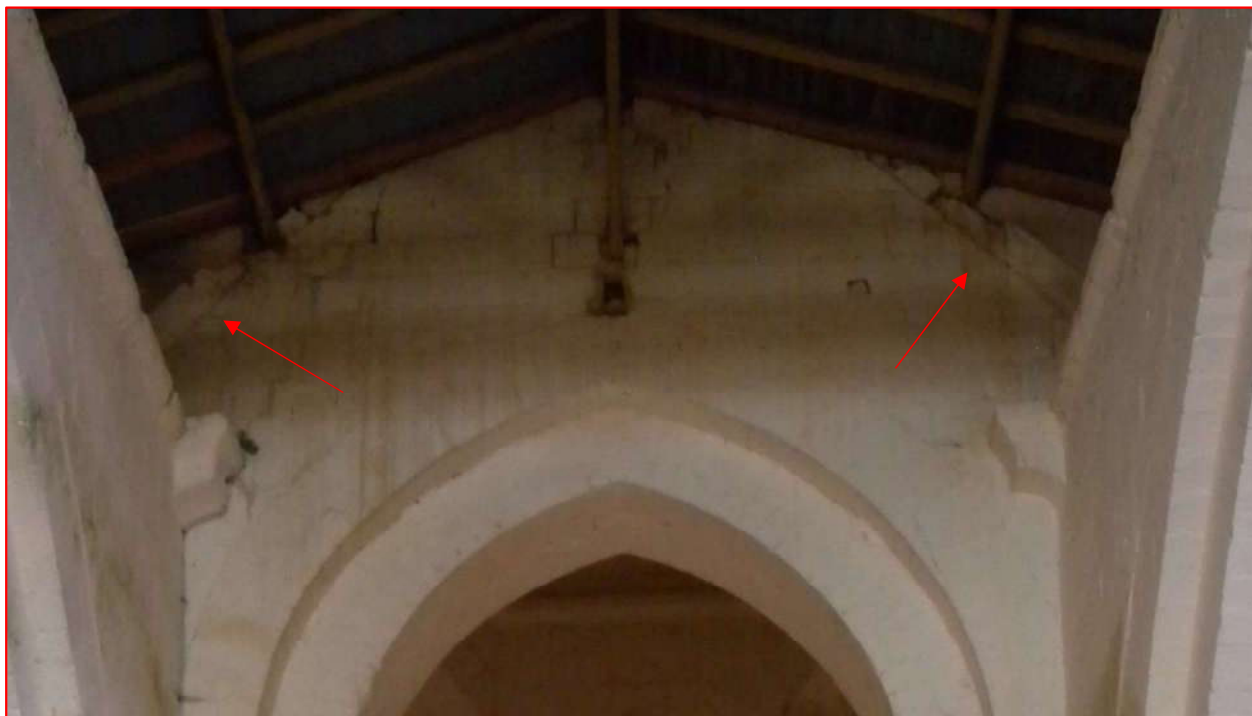
*Vestige d'un solin en pierre à deux pans mur intérieur ouest du clocher, vu depuis la nef, qui pourrait correspondre à la toiture d'une première nef romane moins large et plus basse que l'actuelle. Ou s'agit-il des vestiges des arrachement des anciennes voûtes de la nef ?*

*Un escalier aménagé dans l'épaisseur du mur du clocher, angle nord-Est accédait à un étage disparu du clocher. Il est aujourd'hui condamné.*

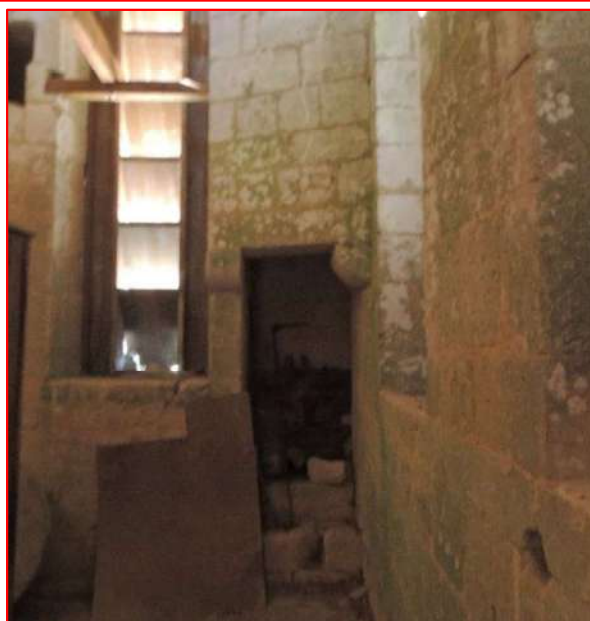
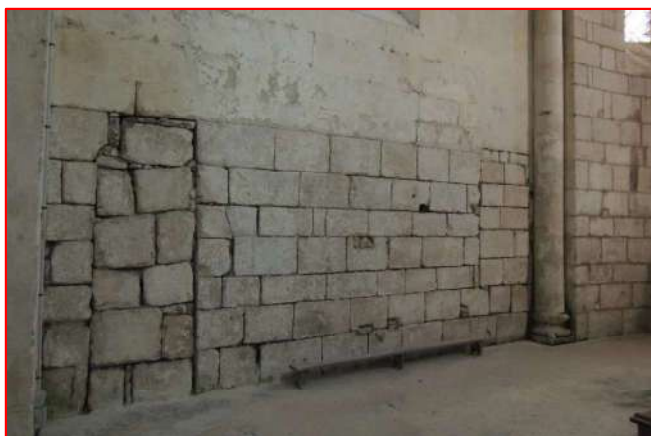
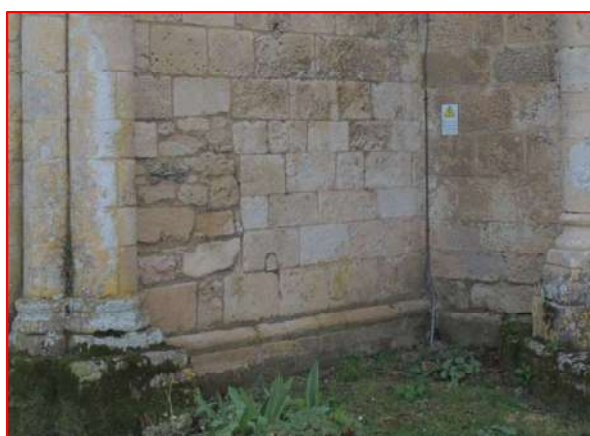
*Une porte murée, mur nord de la l'abside permettait de communiquer à un réduit aménagé entre l'abside et l'absidiole nord. S'agissait-il d'un passage latéral pour des processions ? L'accès au réduit se fait aujourd'hui par le bras du transept nord. La deuxième ouverture murée a son pendant à l'extérieur. S'agit-il d'une trappe votive ?*

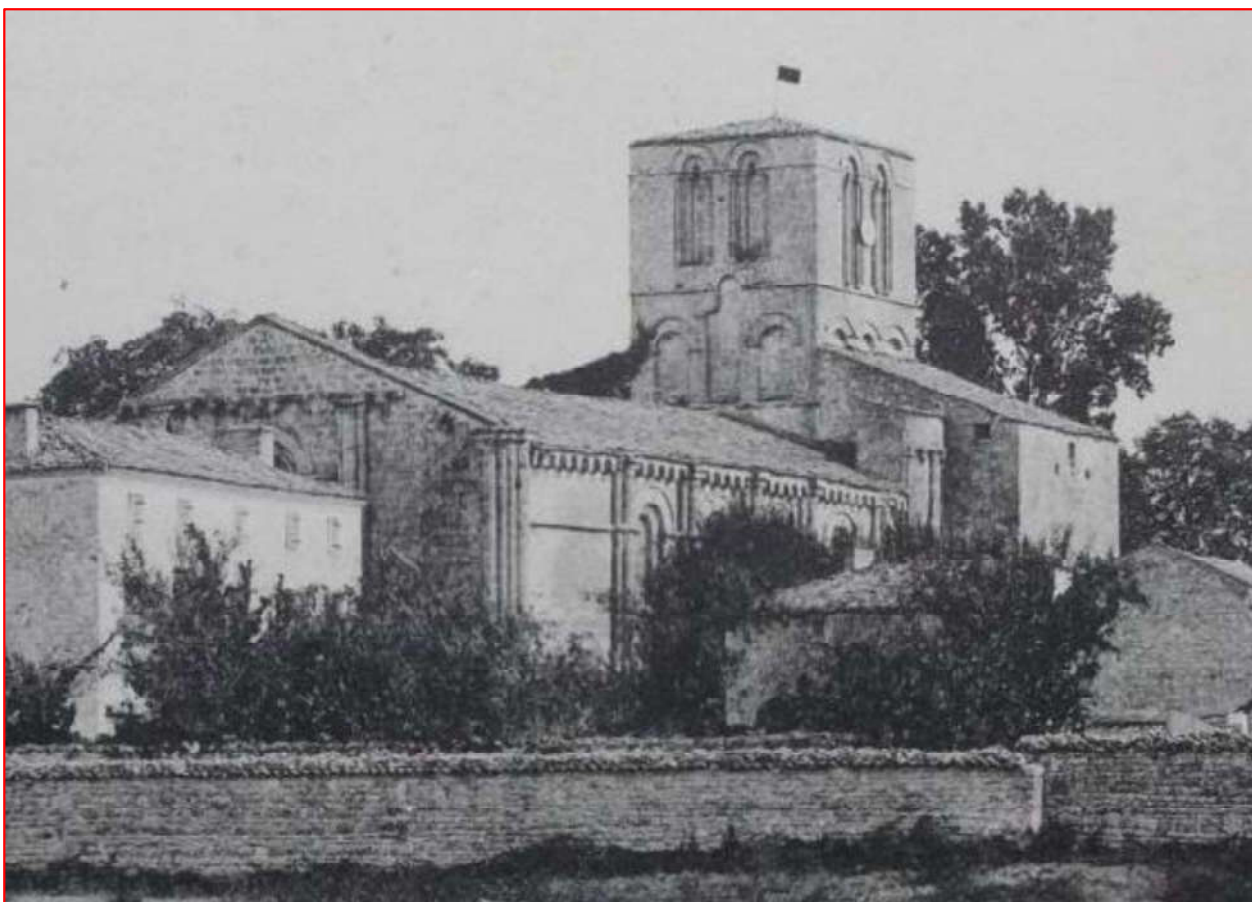
*Carte postale, en circulation en 1912 : le transept nord est envahi de lierre. il commence à atteindre le clocher.*

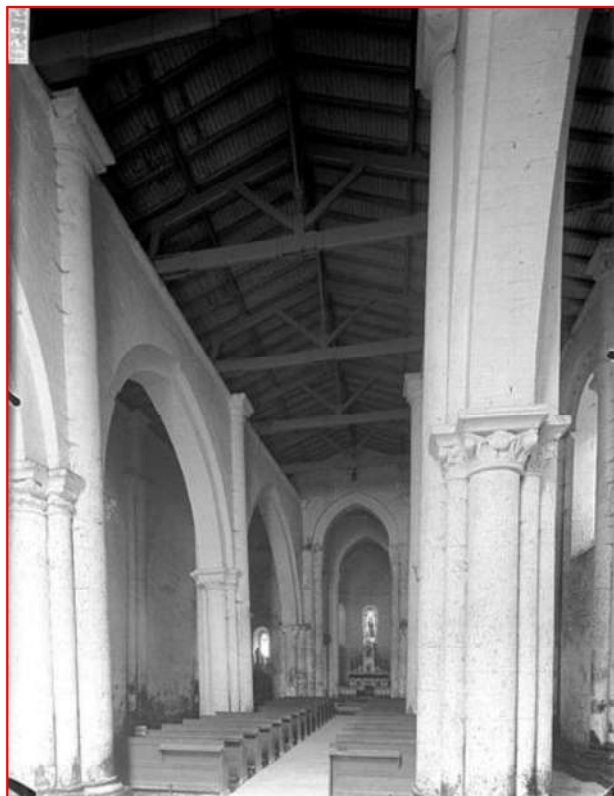
*L'intérieur de l'église  
et l'ensemble Nord-  
Est, photos prises par  
Henri Heuzé en 1919  
et 1920, clichés MH  
31251-52 et MH  
31254, Médiathèque  
de l'architecture et du  
patrimoine - diffusion  
RMN : base mémoire  
et copie Drac.*

*A noter : le lierre  
envahissant le  
transept nord jusqu'à  
la toiture. La baie  
romane figurée murée  
sur le plan de Naud de  
1907 est ouverte,  
probablement depuis  
la restauration de  
1910.*

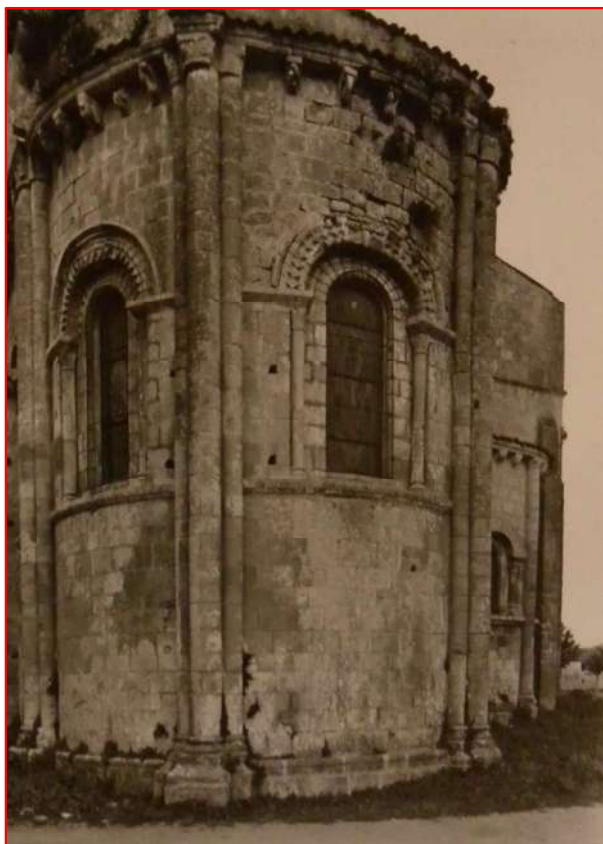
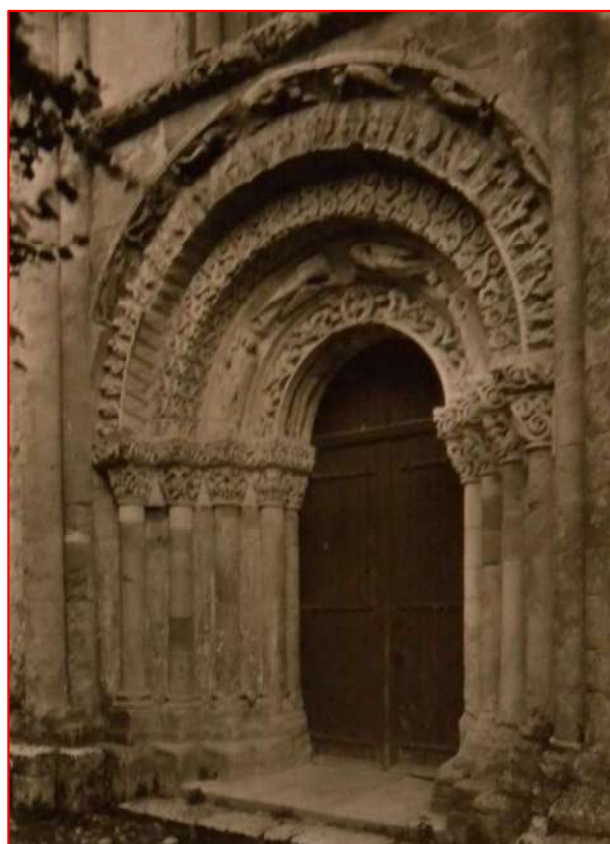
*L'abside, le portail sud et l'intérieur de la nef, clichés Georges Estève, 1933, MH 103265-63 et 67, dossier Drac.*

*A noter : les verdissements bas-côté nord...*

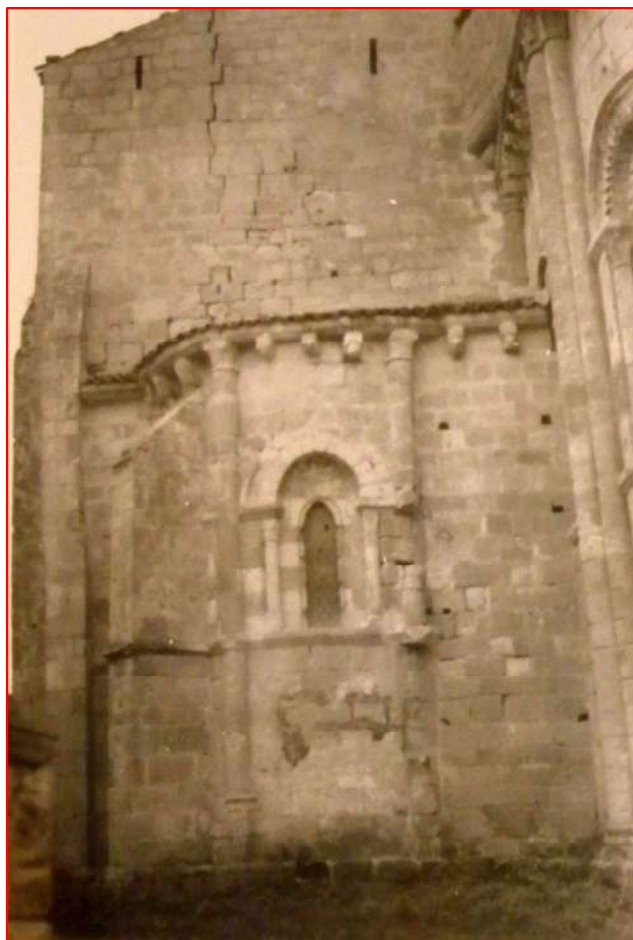
*L'abside avant la première phase de restauration réalisée par Mr Merlet à la sortie de la guerre, en 1946-1949 : l'abside présente encore au droit de la baie axiale une fissure.*

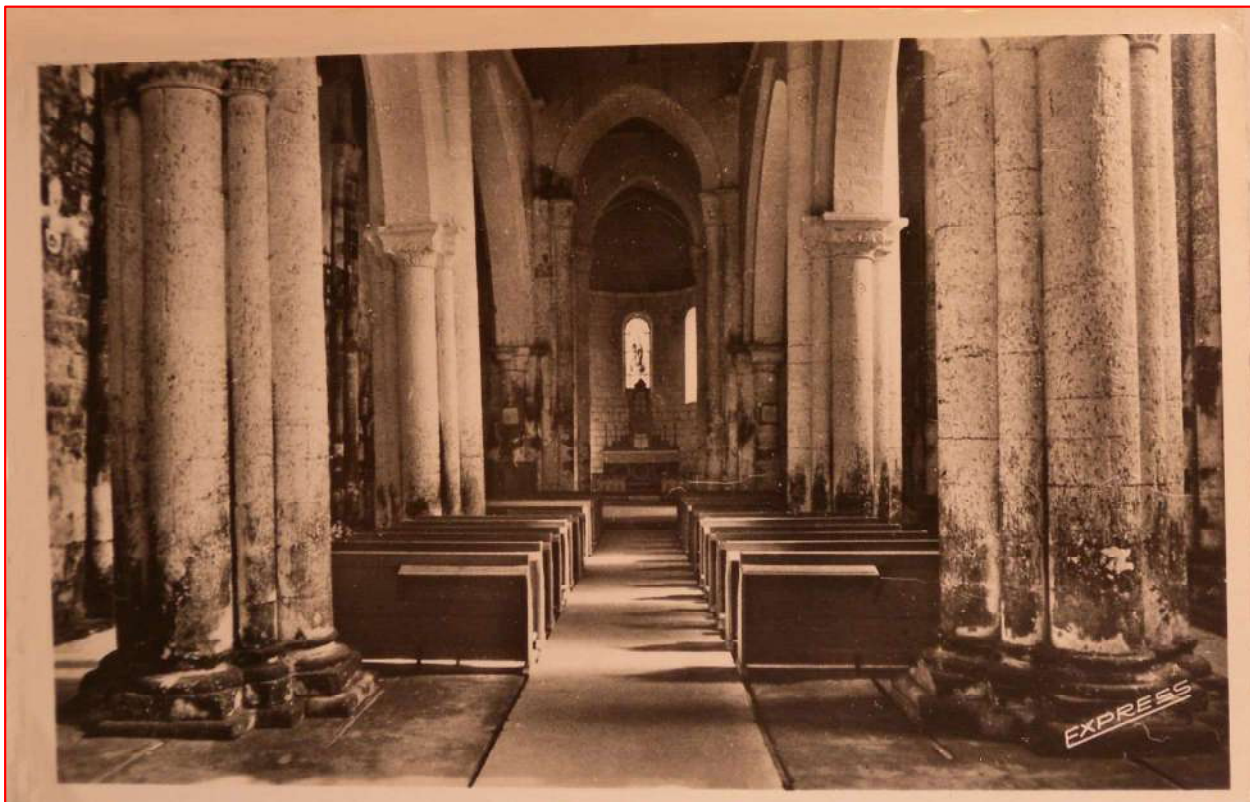
*En haut : Carte postale Express. J. de Marigny n°2, éditeur à La Seyne (Var), photo MP, datée vers 1950-1970. Source : archives départementales de la Charente Maritime, 14 Fi Varaize 4.*

*A noter : les moisissures des murs intérieurs très humides, notamment mur nord et en pied de murs, signalés dès 1957 par le père Tonnellier. Un drain et un revers d'eau sont installés en 1968 le long du mur nord de la nef pour régler ce problème. Un projet de nettoyage et de blanchissage des murs intérieurs de l'église est envisagé dans les années 70. Enfin, la base des murs sera traitée à l'anti-mousse en 1996.*

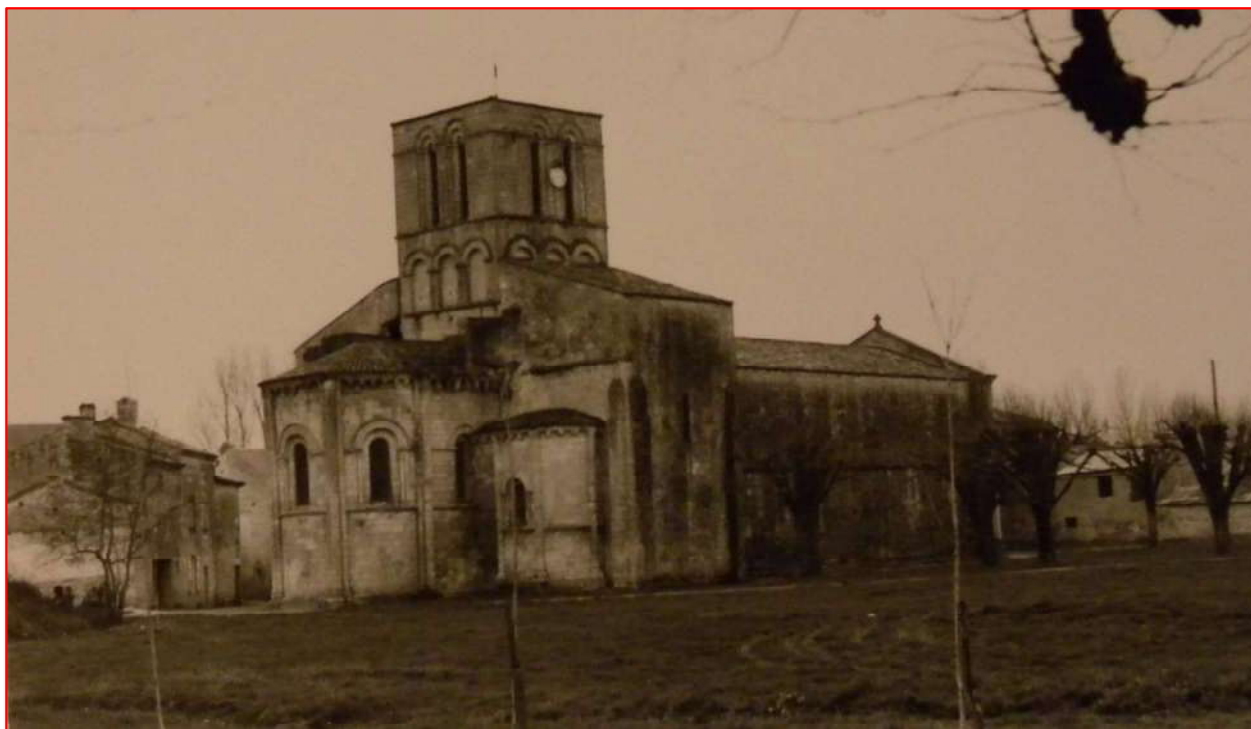
## Campagne photographique en 1980

*En bas : photos prises en 1989 par Pierre Lavallée montrant de vieux désordres, dont des fissurations des parements : au droit de la baie du transept sud et de la baie surmontant le portail sud de la nef, au niveau la façade occidentale et de la 2<sup>e</sup> travée sud-est de l'abside.*
